# Rapport de stage

## **Les travaux de réhabilitation vis-à-vis des nouvelles règlementations thermiques**

**Les enjeux et apports d'un projet de réhabilitation en milieu  
occupé**

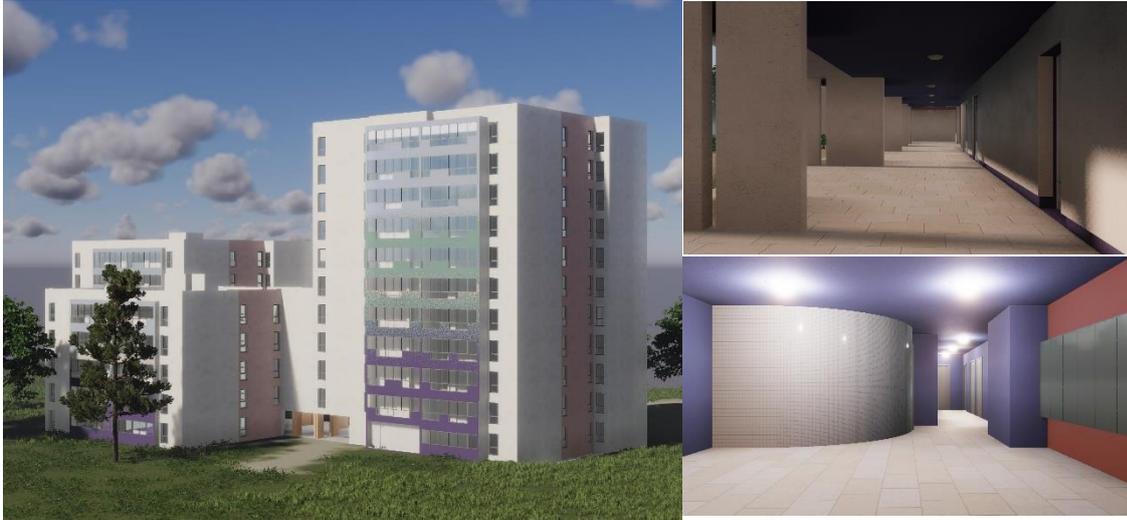
Figure 7 - Représentation en 3D du projet. Source : SOL ARCHITECTURE ET URBANISME (2023)

Les caractéristiques du projet sont liées aux objectifs de réhabilitation thermique et esthétique, en plus de l'amélioration du cadre de vie des habitants, avec la création de plus de surface

habitable et l'aménagement des parties communes pour les rendre plus agréables. Les travaux touchent les parties communes et privées des bâtiments, en plus de façades et des espaces extérieurs.

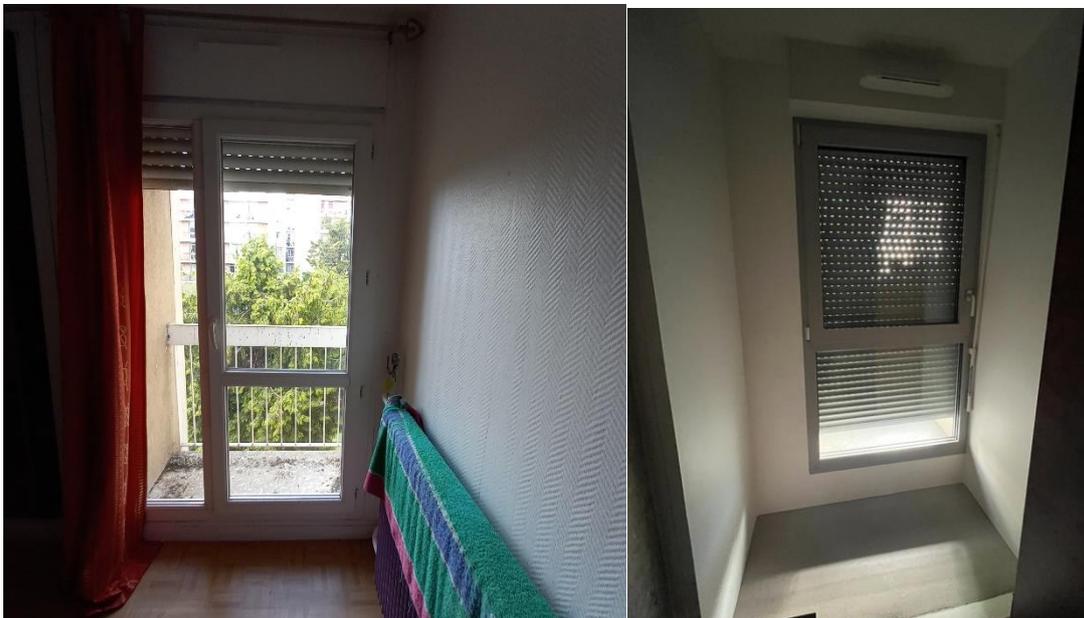
Figure 8 - Menuiseries des chambres : avant et après. Source : GTM / Auteur (2019/2023)

Pour les parties privées – les travaux à l'intérieur des logements - les interventions consistent en la mise en place de robinets thermostatiques et des VMC hygroréglables, et la transformation des balcons existants avec le remplacement des menuiseries extérieures et la création d'une surface habitable. Pendant mon stage, j'ai pu accompagner la mise en peinture de ces espaces déjà transformés, comme on peut voir sur la photo ci-après

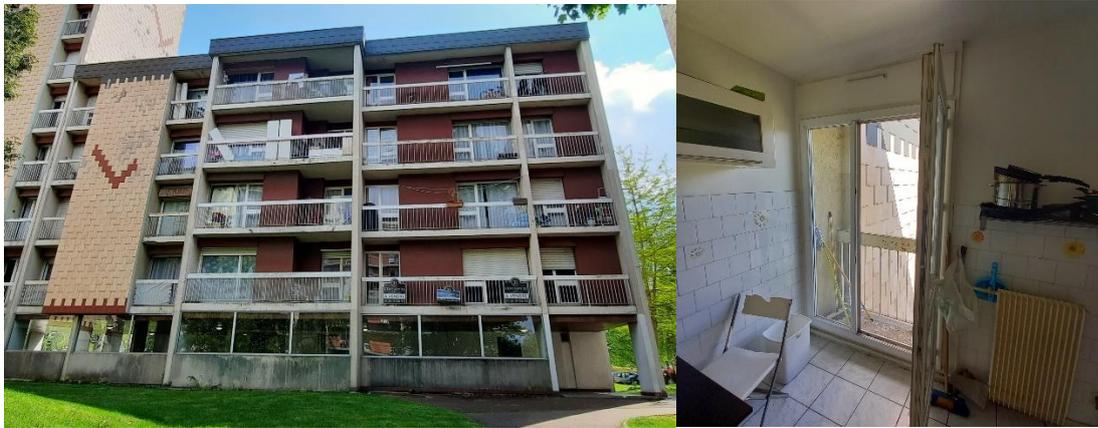
Figure 9 - Façade et logement avant travaux. Source : GTM (2021)

Pour le clos couverts, les travaux comprennent les façades – isolation thermique par l’extérieur, remplacement des menuiseries (salon et cuisine) et création des jardins d’hiver avec l’extension du balcon existant. Pendant le stage j’ai suivi les travaux de maçonnerie, installation de fenêtres et embellissement final dans ces jardins d’hiver.

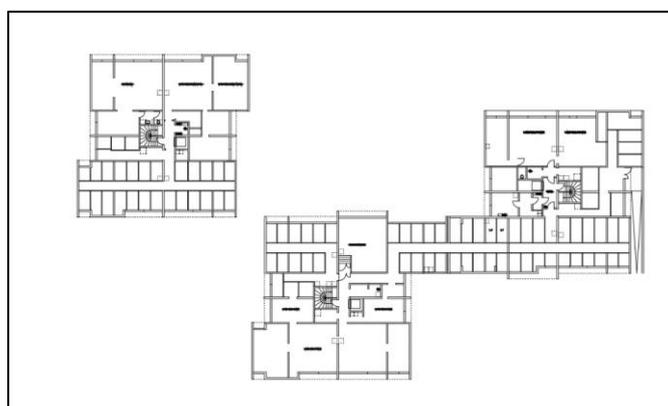
Figure 12 - Plan des sous-sols. Source : GTM Bâtiment (2021)

Dans les sous-sols de tous les trois bâtiments de la copropriété se trouvent des caves, pour le stockage de matériel des propriétaires, et les vides sanitaires. La figure 12 montre le plan du sous-sol. Il était prévu par le CCTP la réalisation de flocage au plafond dans ses zones avec le but d'isoler le plancher bas des logements.

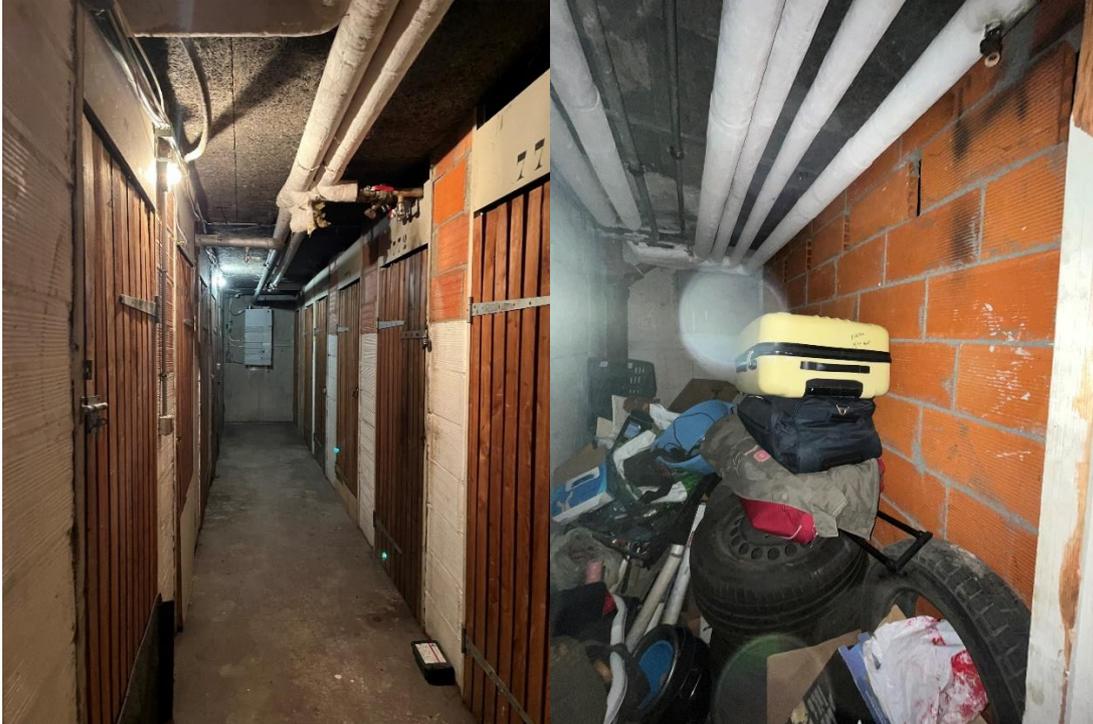
Figure 13 - Sous-sols des bâtiments : circulation et intérieur de cave. Source : auteur (2023)

Le flochage est une technique qui consiste à pulvériser à haute pression un mélange fibreux sur le plafond. Les caractéristiques du matériel mis en place permettent l'isolation de manière efficace avec l'avantage d'avoir une exécution relativement simple et rapide. Vu que les travaux sont réalisés dans les zones de stockage, et pas dans les zones de passage ou d'habitation, l'aspect esthétique n'est finalement pas si significatif.

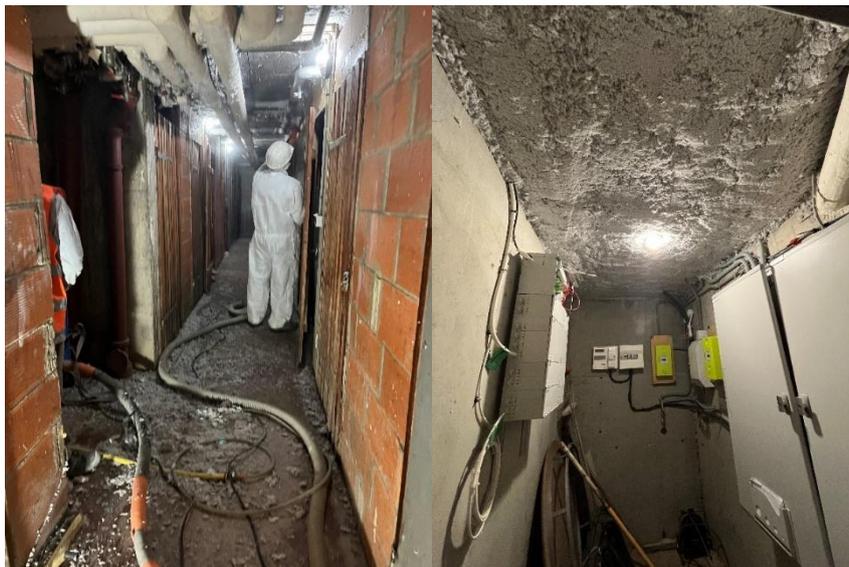
Figure 15 - Suivi des travaux de flochage au sous-sol. Source : auteur (2023)

- Protection du matériel dans les caves avec du film polythène
- Tenue de protection spécifique, avec masques et lunettes

Pour ces travaux, j'ai été chargée de suivre l'avancement du flocage et garantir que les mesures de sécurité et de protection ont été respectées. En plus, il était nécessaire de contacter directement les propriétaires qui n'ont pas respecté les consignes ni les dates établis dans les ADP.

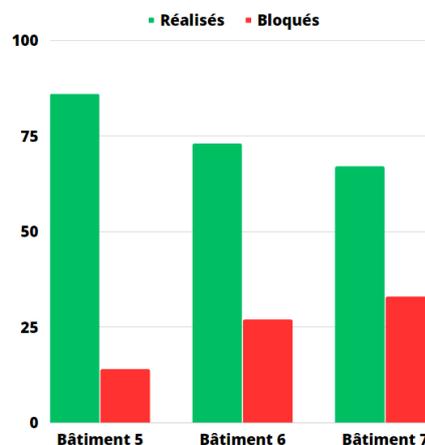
Figure 16 - Résultat des travaux d'isolation dans les caves. Source : Auteur (2023)

Le planning a été bien respecté et les travaux ont fini avec un jour en avance. Malgré les caves bloquants, qui nous ont empêchés de réaliser l'isolation complète, le résultat de cette mission a été assez satisfaisant. Toutes les mesures en charge de GTM pour la réussite de l'opération ont été mises en œuvre. Le problème des espaces fermés ou bloqués par les propriétaires est récurrent dans les projets de réhabilitation en milieu occupé et il va généralement au-delà des attributions de l'entreprise de construction.

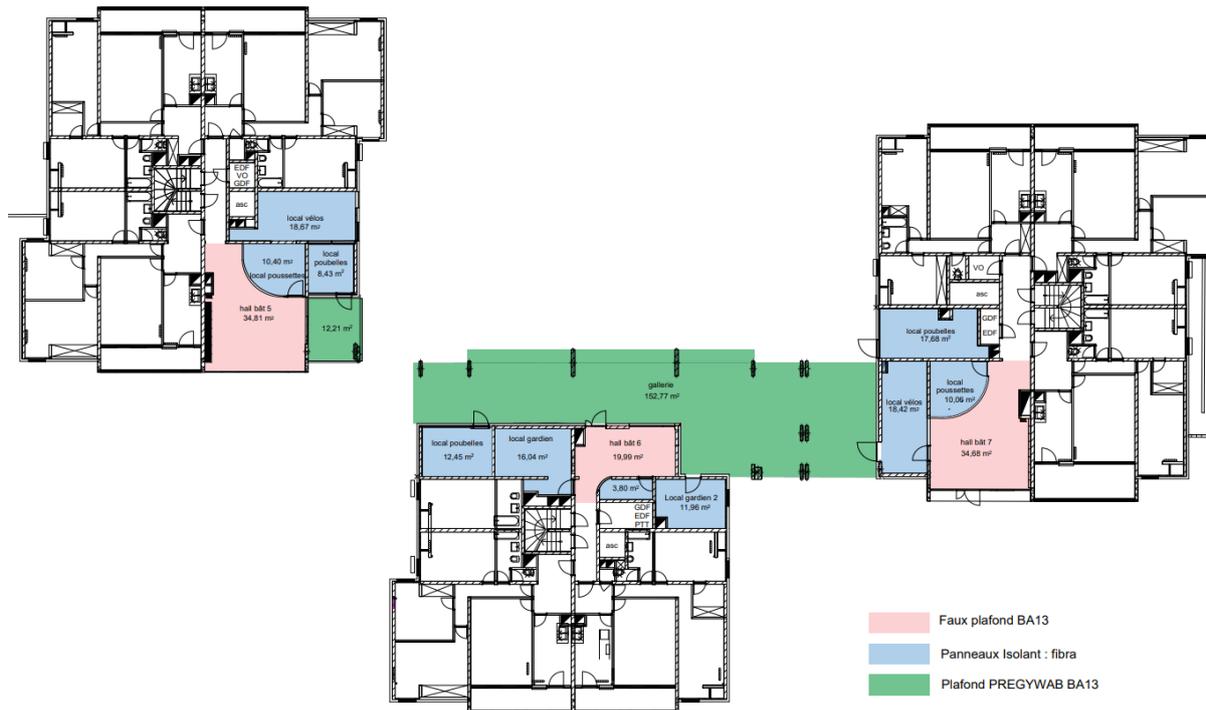
Figure 17 - Plan de localisation des isolants et faux plafonds. Source : auteur (2023)

Comme partie du projet, il était aussi prévu de créer des locaux poussettes, vélo et poubelle au rez-de-chaussée des 3 bâtiments. Ces locaux sont considérés comme non chauffés et ils ont été pensés pour rendre plus agréable les parties communes, en donnant la possibilité de garder en sécurité les vélos et les poussettes des propriétaires - en évitant qu'ils ne soient laissés dans les circulations. Dans la figure 17 ci-après on peut voir en bleu l'emplacement de ces nouveaux locaux.

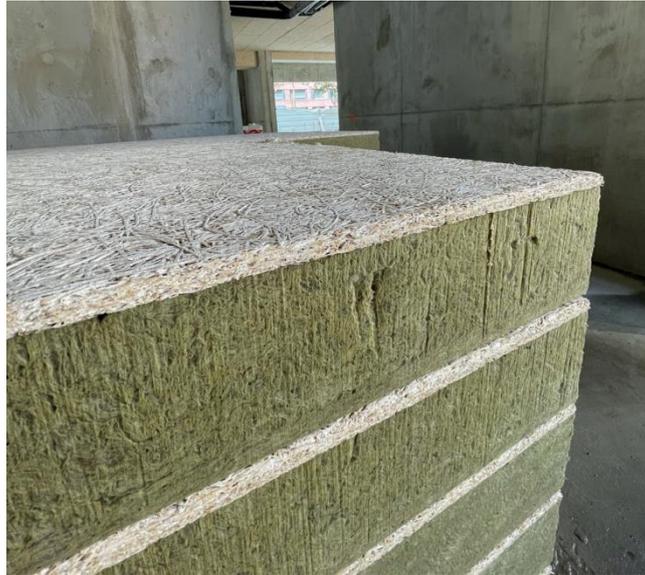
Figure 18 - Isolant pour le plafond des locaux : Rockfeu Wood A2 RsD. Source : Rockwool (2023)

Le produit mis en place a été l'isolant Rockfeu Wood Rsd de la marque ROCKWOOD (certification ACERMI 18/015/1347), composé par une couche de 135mm de laine de roche double densité, et d'un parement en laine de bois de 15mm d'épaisseur. Avec ces caractéristiques, l'isolant respecte les exigences de résistance thermique minimum. La finition en ciment blanc donne un bon aspect esthétique à la pièce et sa pose est facilitée sur support propre en béton. En plus de l'amélioration de l'isolation thermique et de la protection contre le feu, il offre aussi une haute performance acoustique. En ce qui concerne la réaction au feu, il est classé comme non combustible (Euroclasse A2-s1,d0).

Parmi les exigences du fabricant pour la pose, nous pouvons citer le mode de fixation. Les panneaux devront être fixés mécaniquement avec des chevilles à frapper du type METAL-ISO (marque ETANCO) et il est exigé la fixation avec 6 chevilles par panneau entier. Ils devront être bien jointifs et positionnés à joints décalés. Pour les panneaux de 150mm, l'ancrage minimal des chevilles à dalle en béton est de 50mm.

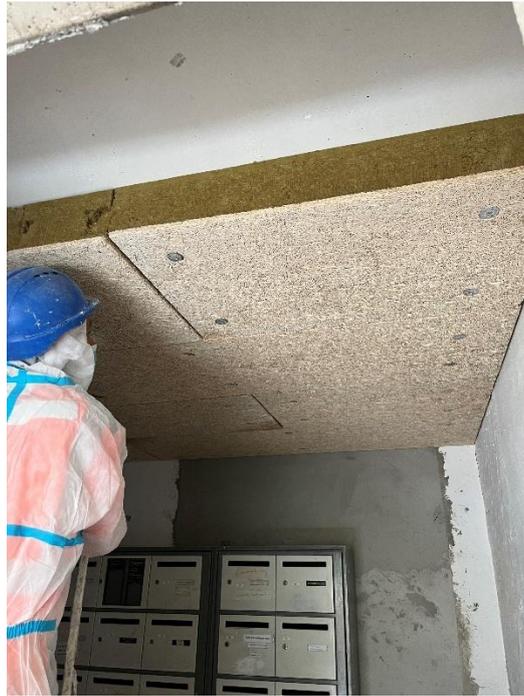
Figure 20 - Suivi de mise en œuvre d'isolant aux locaux au RDC. Source : auteur (2023)

La pose consiste dans la fixation des panneaux au plafond, avec l'aide des chevilles de 240mm, qui permettraient une bonne fixation au béton existant – une fixation de 150mm dans l'isolant et 90mm dans le support existant, ce qui respecte l'ancrage minimal de 50mm. La longueur des chevilles a été choisie pour respecter l'ancrage minimal dans tous les supports, vu qu'il y avait des endroits avec une plaque déjà existante sur le plafond. Pour faciliter l'installation, des étais ont été utilisés pour maintenir les panneaux en place et permettre leur fixation.

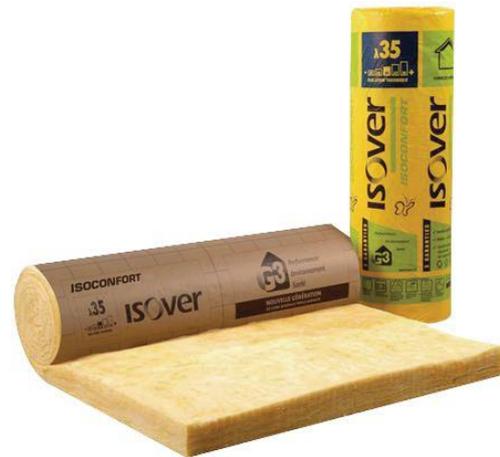
Figure 21 - Isolant mis en place au RDC : Isoconfort 35. Source : SFIC (2023)

Le type d'isolant demandé au CCTP est une laine de verre revêtue d'un surfaçage kraft. L'avantage de ce type d'isolant revêtu c'est la facilité de pose et manipulation : la surfaçage kraft permet une découpe plus facile, en plus de s'adapter plus facilement aux surfaces. En plus, il fournit une bonne performance acoustique et une bonne résistance mécanique. Le produit choisi pour mettre en place était la laine de verre revêtue kraft Isoconfort 35, de la marque Isover Saint Gobain, avec une épaisseur de 160mm (code ACERMI 05/018/408). Il est classé comme non combustible (Euroclasse A2-s1,d0).

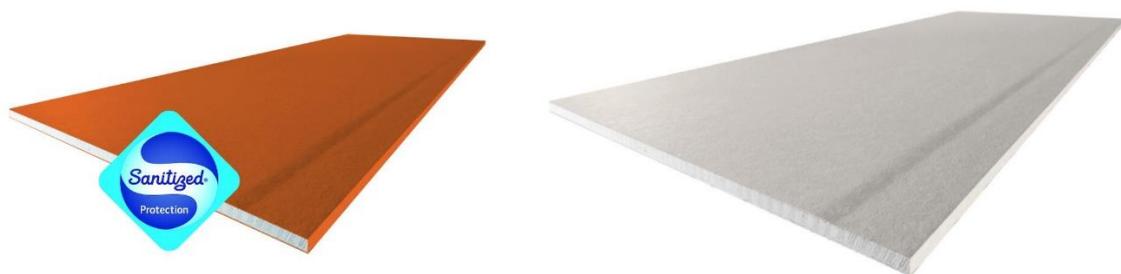
Figure 22 - Plaques de plâtre pour les faux plafonds au RDC. Source : SINIAT (2023)

Une particularité à respecter dans cet ouvrage concernait le type de plaque de plâtre choisi pour chaque emplacement : conformément au CCTP, il était nécessaire que les plaques installées à l'extérieur - qui seront soumises à des intempéries - soient résistantes à l'humidité, donc les plaques choisis ont été le PREGY WAB chez Siniat. Ce type de plaque est hydrofuge et d'haute dureté, et possède aussi des propriétés antibactériennes, il est donc adapté aux plafonds extérieurs abrités. Pour les espaces intérieurs, des plaques de plâtre standard PREGYPLAC STD BA13, d'une épaisseur de 13 mm ont été préférées. Elles sont adaptées aux plafonds où on ne trouve pas d'exigences particulières.

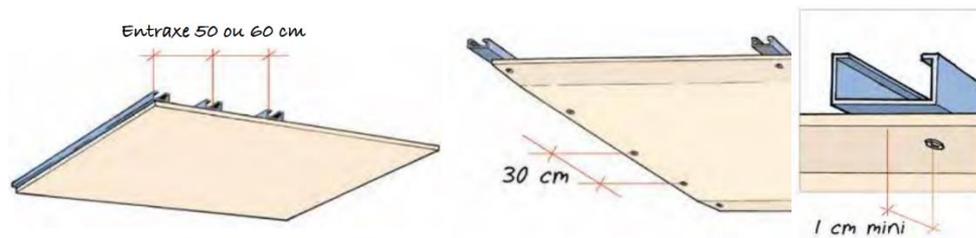
Figure 23 – Exigences à respecter lors la mise en œuvre des faux-plafonds. Source : SINIAT (2022)

Les faux plafonds sont fixés à l'aide d'une ossature métallique qui devrait respecter la procédure décrite dans le DTU référencé. Les principales caractéristiques à regarder sont les distances maximales de pose et fixation des plaques dans les rails, à savoir :

- La distance entre deux suspentes reste entre 1m et 1,20m, à voir par rapport au poids de l'isolant
- Entre deux vis la distance maximum est de 30cm
- Les vis viennent axées au rail, au minimum 1cm de distance du bord

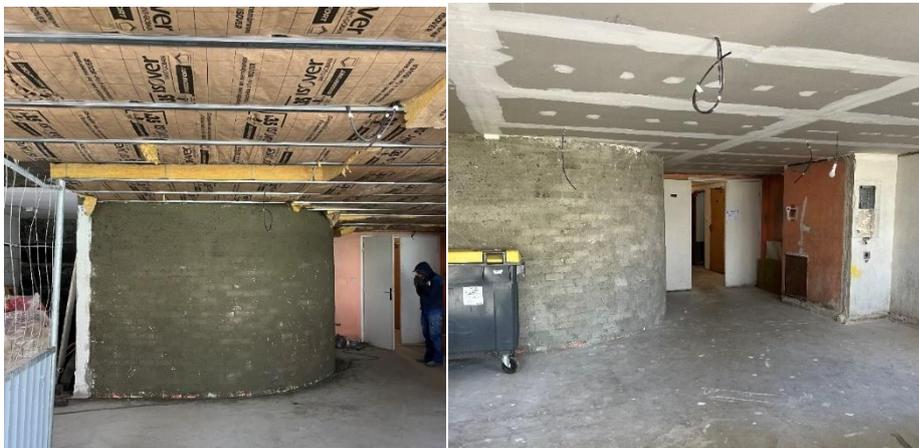
Figure 24 - Suivi des travaux d'isolation au RDC. Source : auteur (2023)

Le marquage des emplacements des rails et cornières a été fait avec l'aide d'un niveau laser, de façon à assurer le nivellement du faux plafond par rapport aux bords extérieurs existants des bâtiments. Après la fixation des suspentes et des rails, l'isolant a été coupé et installé. La surface kraft qui donne à l'extérieur a rendu l'installation et la manipulation plus faciles, comme l'a indiqué le fabricant. Dans la figure 24 ci-après on peut voir l'isolant posé dans le hall 7, avant et après la mise en place des plaques de plâtre BA13.

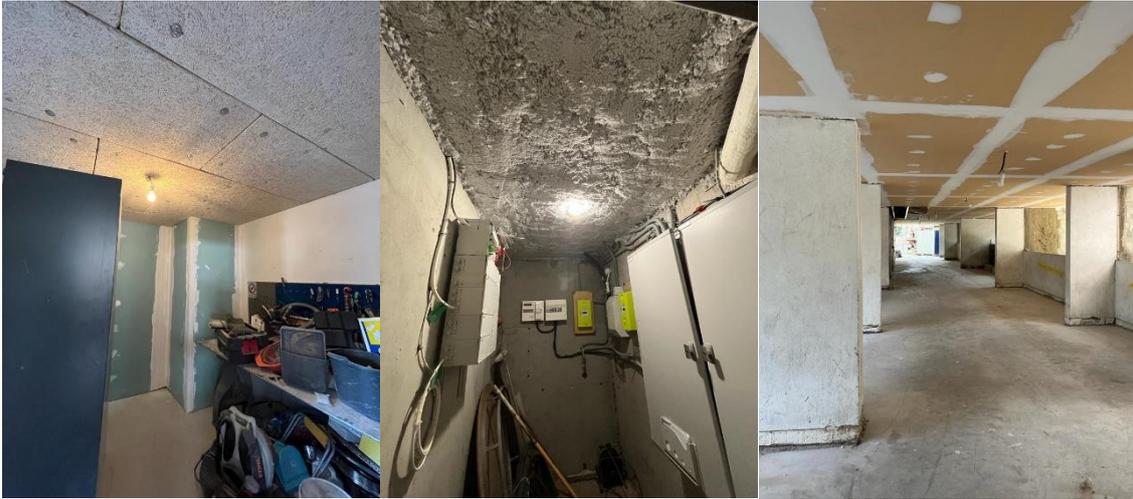
Figure 26 - Résultat de l'isolation du plancher bas des logements. Source : auteur (2023)

Dans les photos suivantes (figure 26) nous pouvons observer les résultats des interventions présentés pour l'isolation du plancher bas des logements : l'isolation des locaux non chauffés, flocage des caves au sous-sols et faux plafond avec isolation dans les halls et galerie couverte.

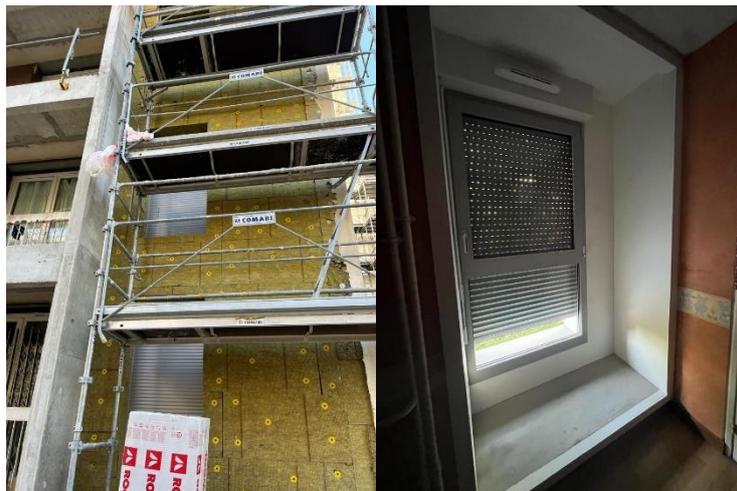
Figure 27 - Fenêtres double vitrage et panneaux d'isolation dans la façade. Source : auteur (2023)

Autres que les prestations décrites dans ce mémoire, d'autres interventions ont été mise en place pour atteindre les objectifs de la réhabilitation thermique. Ces interventions ont été déjà réalisées au moment de mon stage et les procédures de mise en œuvre ne seront pas présentées dans ce rapport. Dans la figure suivante on peut observer l'isolation de la façade par l'extérieur et les nouvelles fenêtres double vitrage, avec volet roulant, dans les chambres des logements.

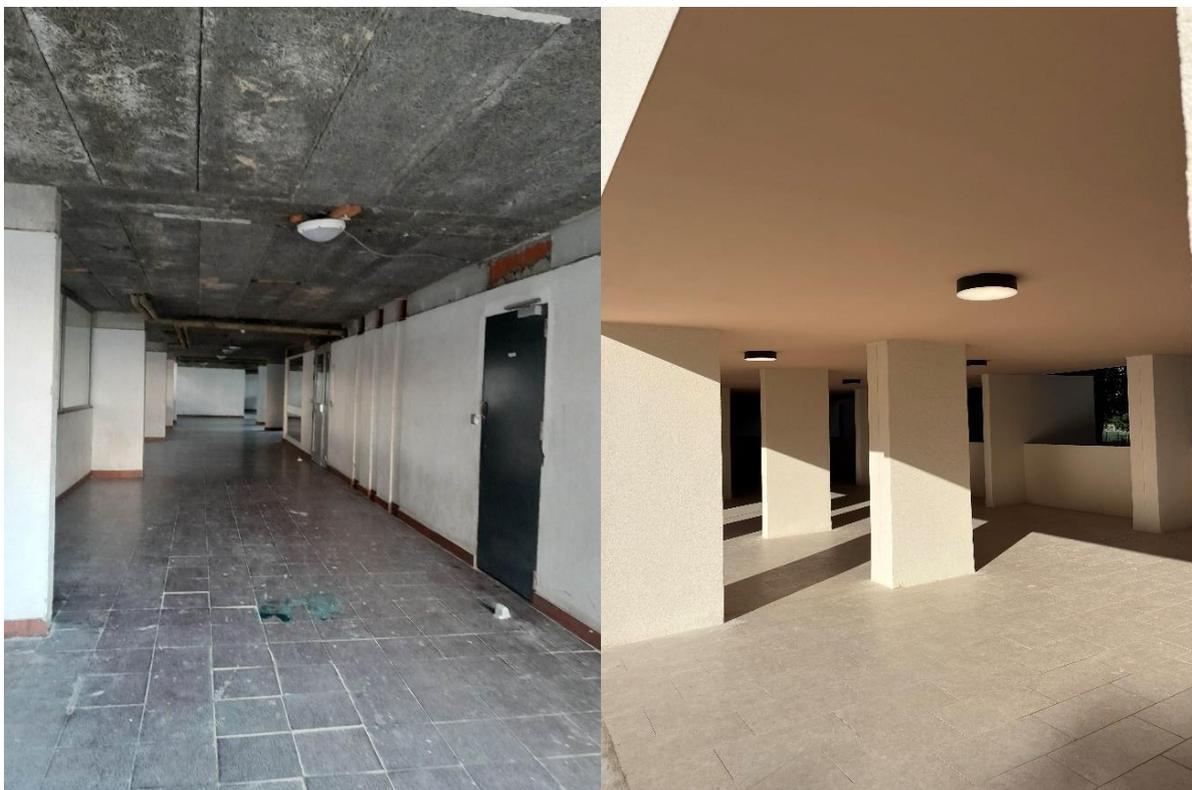
Figure 29 - Galerie ouverte – avant et après les travaux. Source : GTM / Auteur (2023)

Les photos suivantes montrent le résultat des travaux dans les parties communes – Halls d’entrée, galerie ouverte et paliers à l’étage. Au rez-de-chaussée des bâtiments les prestations concernaient la réfection du sol avec du carrelage, la rénovation des murs - en finition taloché à l’extérieur et peinture à l’intérieur, faux plafond avec peinture et changement des luminaires. Pour les paliers à l’étage, la réhabilitation esthétique a compris mise en peinture des murs, plafonds et portes.

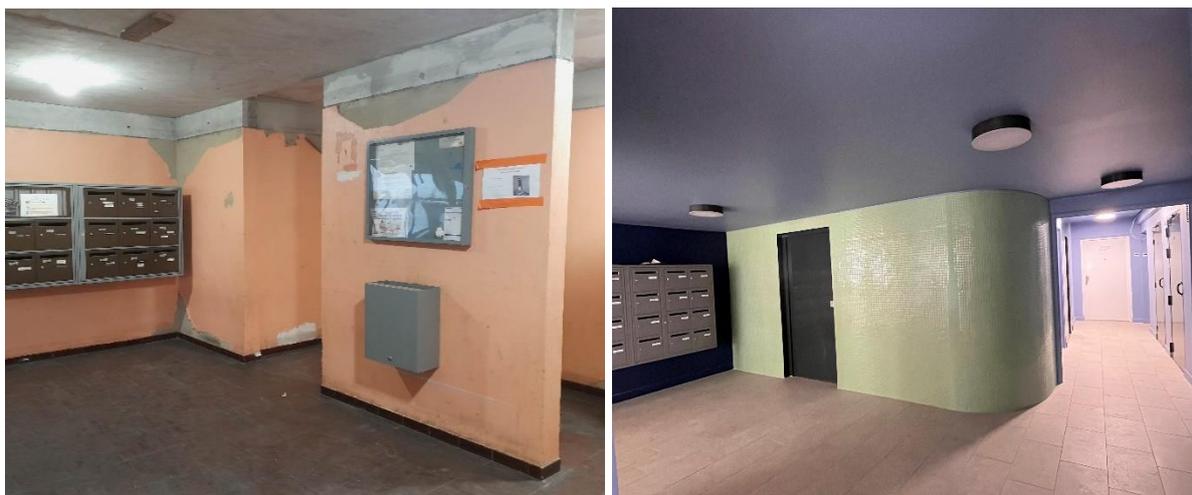
Figure 30 - Hall d'entrée – avant et après les travaux. Source : GTM / Auteur (2023)

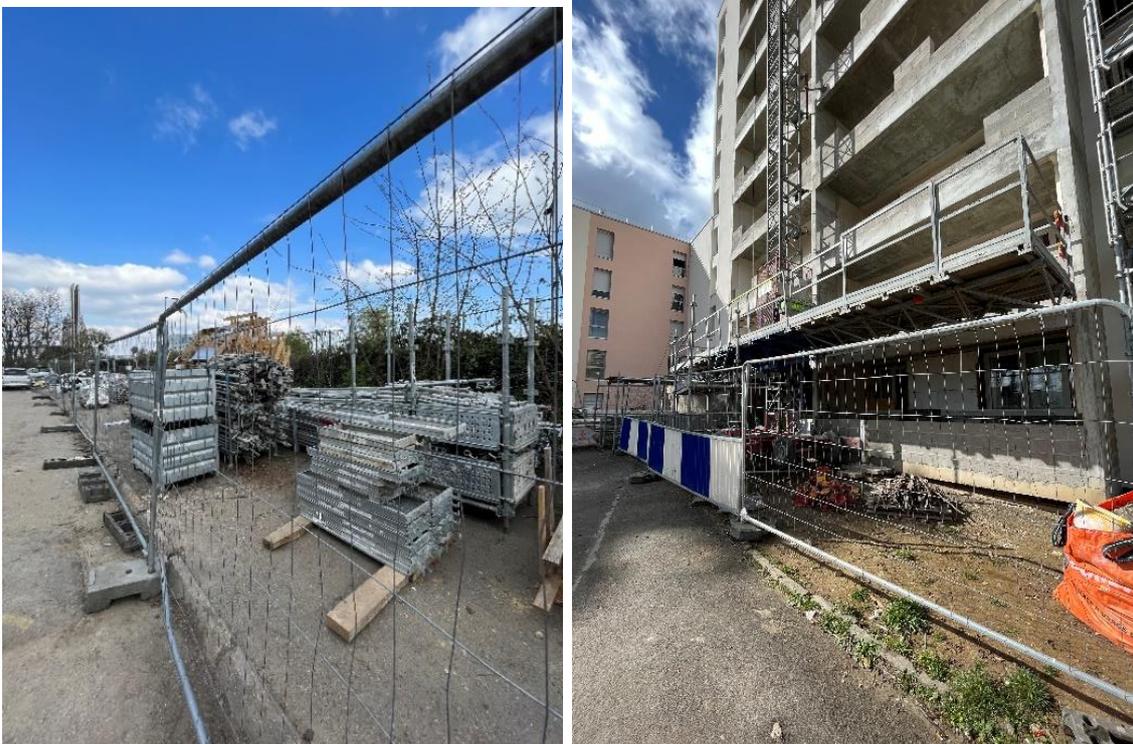
Figure 32 : Création de zones fermées et propres de stockage des matériels et de travaux. Source : auteur (2023)

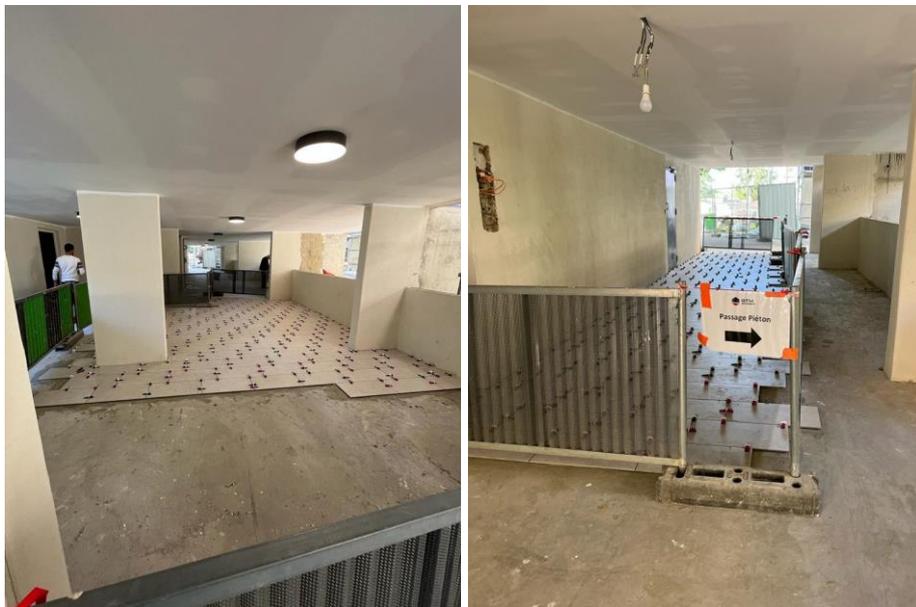
Figure 34 : Création de zones de travaux fermées et passages provisoires. Source : auteur (2023)

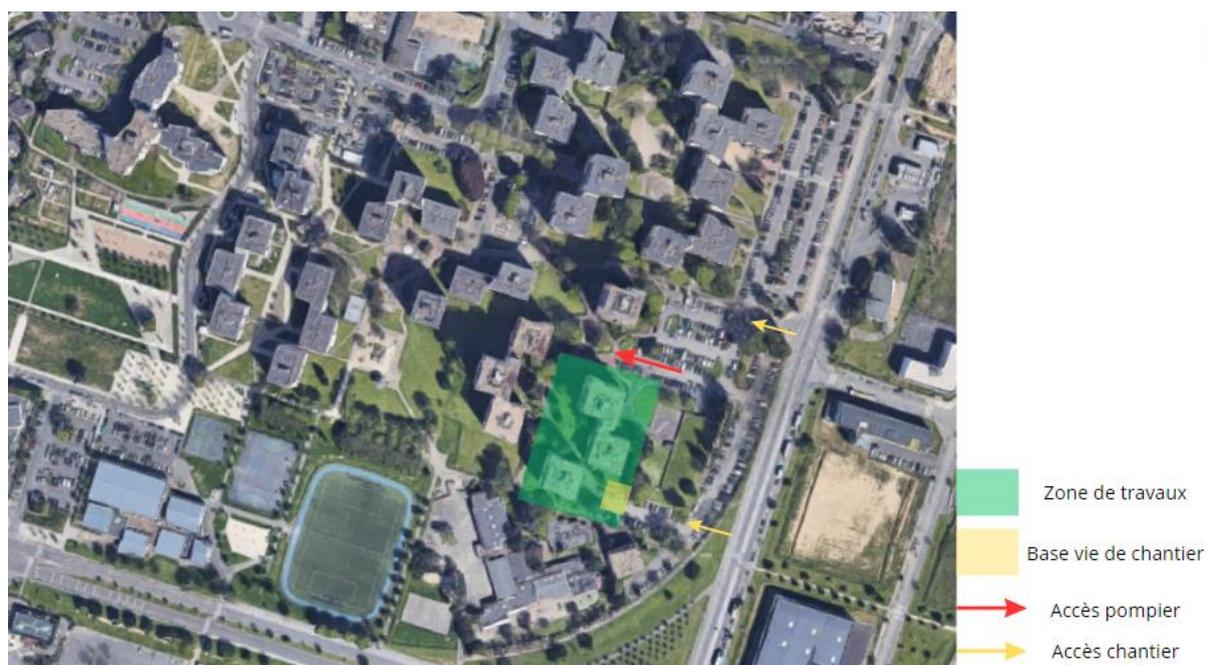
Figure 35 - Plan d'accès au chantier. Source : Google (adapté, 2023)

Pour faciliter l'accès au chantier, une zone de livraison a été créée avec accès à la route. Cet accès donne directement entre la base vie et les zones de stockage. Selon le type de machine ou la taille du véhicule de transport, par exemple, il n'est pas possible d'accéder directement au chantier. Il était donc nécessaire de faire l'usage d'un manitou (chariot élévateur) pour le transport intermédiaire du matériel pour certaines livraisons. Ce type de contrainte est commune dans un chantier en milieu occupé et cette étape en plus peut entraîner des retards et gêner le passage des résidents. En plus, l'équipe de chantier avait accès à la voie pompier pour le déroulement des travaux.
